# Rijswerk in slikken

## De rampzalige bedijkingen van het Verdrongen Land van Zuid-Beveland, 1852-1863

S.J.J. CHAMULEAU

Tijdschrift voor  
Waterstaatsgeschiedenis  
23 (2014) 2, 56-68

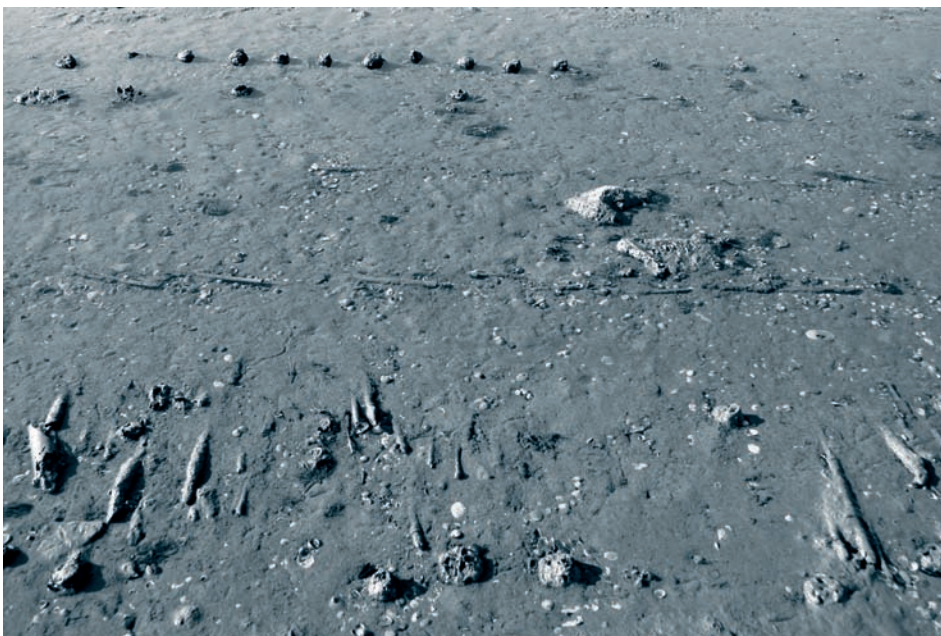
Afb. 1. Rijswerk in de slikken nabij de Stoodorpepolder. Foto auteur.

De aangetroffen rijswerken op de slikken achter de zeedijk van de Stroodorpepolder, gelegen in de Oosterschelde bij Krabbendijke (coördinaten: zuid: x68471-y383629 en x68523-y383299 en noord: x68667-y383887 en x68738-y383838) blijken de overblijfselen te zijn van een dijk behorende tot de Tweede (Bath-)Polder van vóór 1863. Van de rijswerken zijn voornamelijk de vlechtuinen (rijen paaltjes met gevlochten wilgentakken) nog waar te nemen. Deze rijswerken behoren toe aan de bescherming van een verdwenen dijk. Ze dienden als dijkoet bescherming, een zogenaamde plasberm, opgebouwd uit rijswerk afgedekt met Vilvoordse steen als versterking. Naast de overblijfselen van de plasbermen, is nog een afwijkend rijswerk waargenomen.<sup>30</sup> Dit bevindt zich nabij een nog steeds actieve geul in de slikken. Dit rijswerk ligt over de volle breedte in het tracé van de voormalige dijk die hier in noordoostelijke richting liep. We kunnen vaststellen dat dit is aangebracht op de plaats van een oude geulbedding. Het rijswerk heeft een breedte van circa 40 meter en beslaat daarmee meer dan de volledige breedte van de oorspronkelijke dijk, inclusief de binnen- en buitenberm. Mogelijk hebben we hier te maken met een restant van de zinkwerken, waarmee de geulen zijn afgedamd. Deze waren er de oorzaak van dat er kwelwater onder door de dijken kon lopen. Door de hoge vloed kon het dijklichaam op deze plaatsen ten gevolge van het kwelwater (*piping*) inzakken.<sup>31</sup> Het toepassen van rijswerken onder de volledige dijkbreedte leidde er ook toe, dat de dijk hier meer kon inklinken dan elders. Dat maakte deze plaatsen in de dijk extra kwetsbaar en onderhoudsgevoelig.

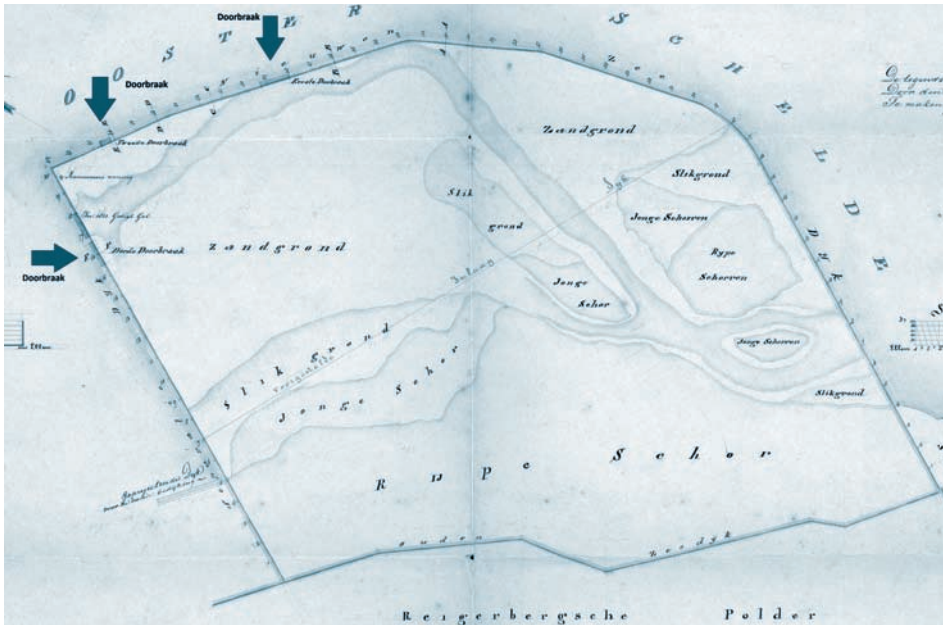
Hoofdingenieur Ortt oordeelde vernietigend over de deskundigheid van de Engelse ingenieurs.<sup>19</sup> Hij rapporteerde dat tijdens een storm uit het zuidwesten de dijken het had-den begeven. Het waterniveau steeg tot 1,3 meter boven volzee (circa 3,10 m + NAP). De dijken waren nog niet volledig met klei bekleed, vooral aan de binnenzijde ontbrak deze. Daar de dijken nagenoeg geheel uit zand waren opgebouwd, spoelden zij aan de binnenzijde uit. Er ontstonden op verschillende plaatsen zuigers onderdoor de dijk (piping) waar-van het water met kracht binnen de dijk omhoog kwam. Het dijklichaam zakte daardoor spoedig in. Het vormde openingen tot 300 meter breed. Over 1.800 meter werd de kruin weggeslagen (zie afb. 5).<sup>20</sup>

Afb. 5. Stormschade van 26 september 1853 aan de Eerste Polder met drie doorbraakgaten, waarvan er twee op de plek van een voormalige getijdegeul lagen en tot op 0,4 m - NAP waren uitgespoeld. Kaart door J.E.T. Ortt. Zeeuws Archief, tg. 219, NV Landbouwmij. De Bathpolders, NV Zeeuwsche Fruitteelt Mij. inv.nr. 91.

voormalige getijdegeul, waar de dijk uitgespoeld was tot het niveau van die geulen. Hier werd niet gesproken over spoelgaten die ter plaatse van de dijk zouden zijn ontstaan als gevolg van de dijkdoorbraken. Ook de tekening laat daarvan niets blijken. Als er geen, of nauwelijks spoelgaten zijn ontstaan wijst dit waarschijnlijk op het volledig inzakken van het dijklichaam, waardoor er nauwelijks een spoelgat werd gevormd. Verder blijkt uit de grote omvang van de slikken die ingedijkt waren dat er slechts een gering oppervlakte aan rijpe schorren binnen de bedijking heeft gelegen. Kortom: de dijken van de Eerste Polder waren opgebouwd op een te lage en instabiele bodem en voldeden niet aan de gestelde veiligheidseisen van Waterstaat. Het zand uit de slikken, afgedekt met een te dunne kleilaag, deugde niet als bouw materiaal voor de dijken.

37 ZA, tg. 219, inv.nr. 91, tekening Ortt stormschade Eerste Polder te Bath, 26-9-1853. Het hoogwaterniveau was circa 1,80 m + NAP. De ontwerphoogte van de dijk was daar 4 m boven, dus lag deze op circa 5,8 m + NAP. De noordelijke dijk van de Eerste Polder, de Separatiedijk, had toen een ontwerphoogte van 5,10 m + NAP.

Naar aanleiding van deze ramp adviseerde Ortt de Maatschappij in 1854 het inpoldeeringswerk op te geven. De Maatschappij diende zich te richten op het graven van het kanaal en de aanleg van de afdamming van de Oosterschelde. Daarna zullen de aanwassen aangroeien die rendabel en met minder risico te bedijken zijn. Iets wat Dronkers overigens ook al in 1852 had voorgesteld. Een hoge vloed van februari 1854 completeerde de vernieling met de opruiming van de nog aanwezige keten.
