Voor als de dijken doorgingen

Maatregelen tegen rivieroverstromingen bij boerderijen, zeventiende-negentiende eeuw

JUDITH TOEBAST

Tijdschrift voor
waterstaatsgeschiedenis
21 (2012) 1-2, 11-22

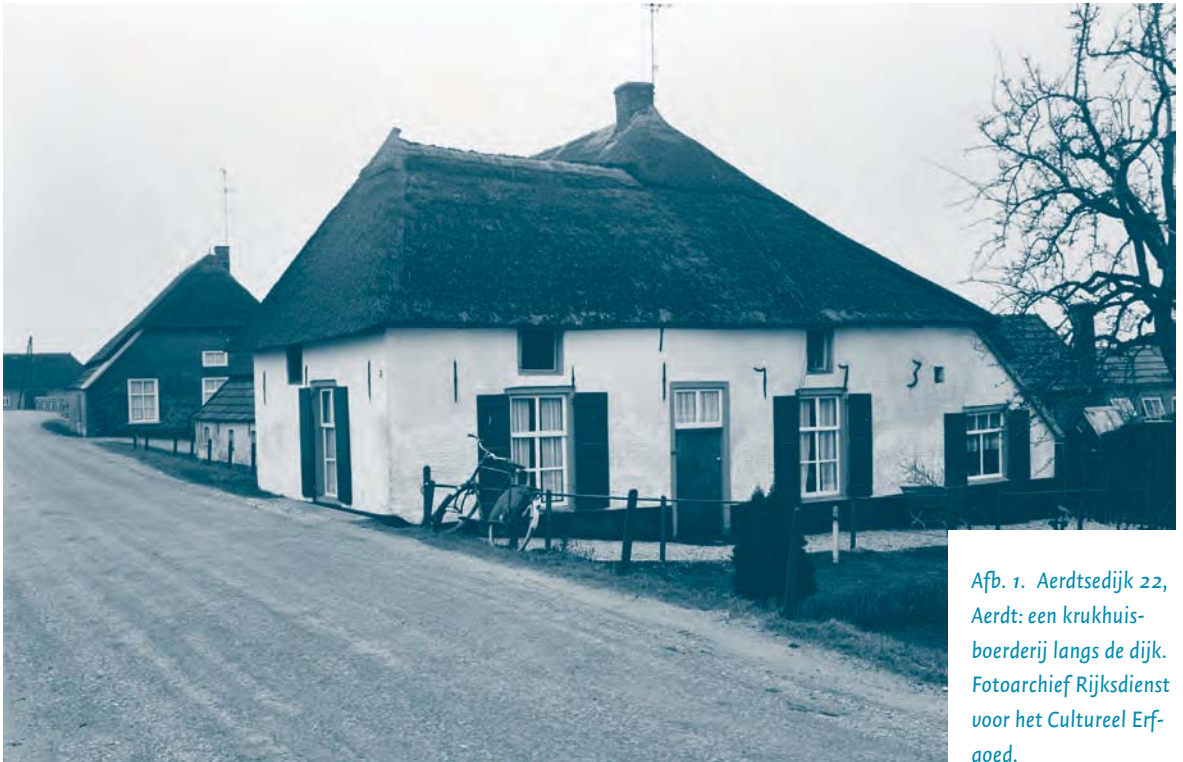
Afb. 1. Aerdsedijk 22, Aerd: een krukhuisboerderij langs de dijk. Fotoarchief Rijksdienst voor het Cultureel Erfgoed.

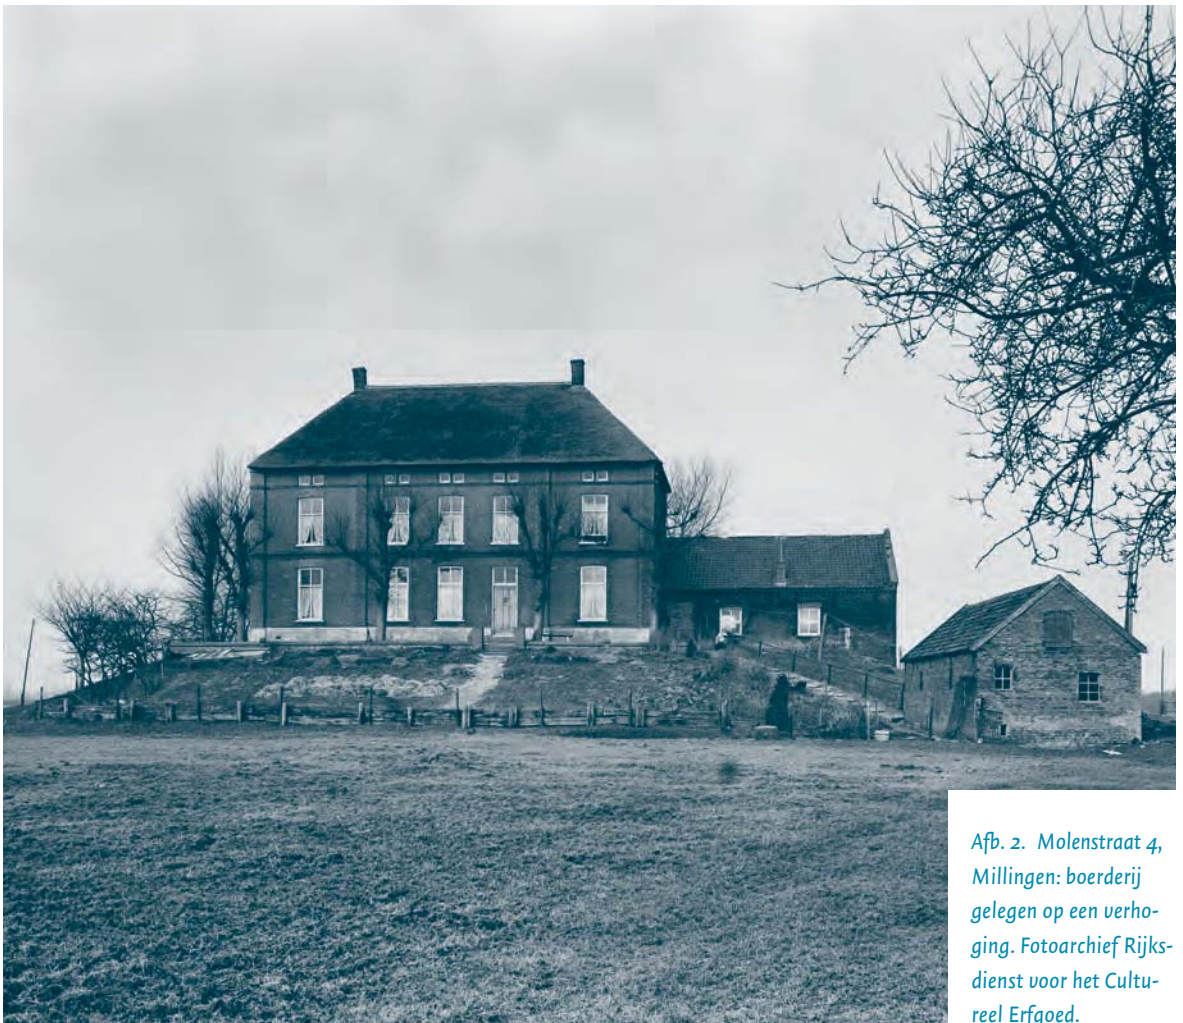
Afb. 2. Molenstraat 4, Millingen: boerderij gelegen op een verhoging. Fotoarchief Rijksdienst voor het Cultureel Erfgoed.

Het bouwen van boerderijen op hoger gelegen gebieden gebeurde niet alleen in desbetreffende gebieden, maar in heel Nederland. Men bouwde op vluchtheuvels en oeverwallen, zodat de kans op natte voeten minder groot was. Enerzijds zijn er de natuurlijke verhogingen zoals oeverwallen. Anderzijds zijn er kunstmatige ophogingen zoals dijken en terpen. Zo is in het noorden van het land bekend dat vanaf de negende eeuw woonheuvels of terpen relatief dichtbevolkt waren.⁸ Op deze plaatsen hield men het langst droge voeten. Afhankelijk van de hoogte van het gebied zijn de terpen hoger of lager gebouwd. In het westen van het Gelders Rivierengebied zijn hogere terpen dan in het oosten (afb. 2).⁹

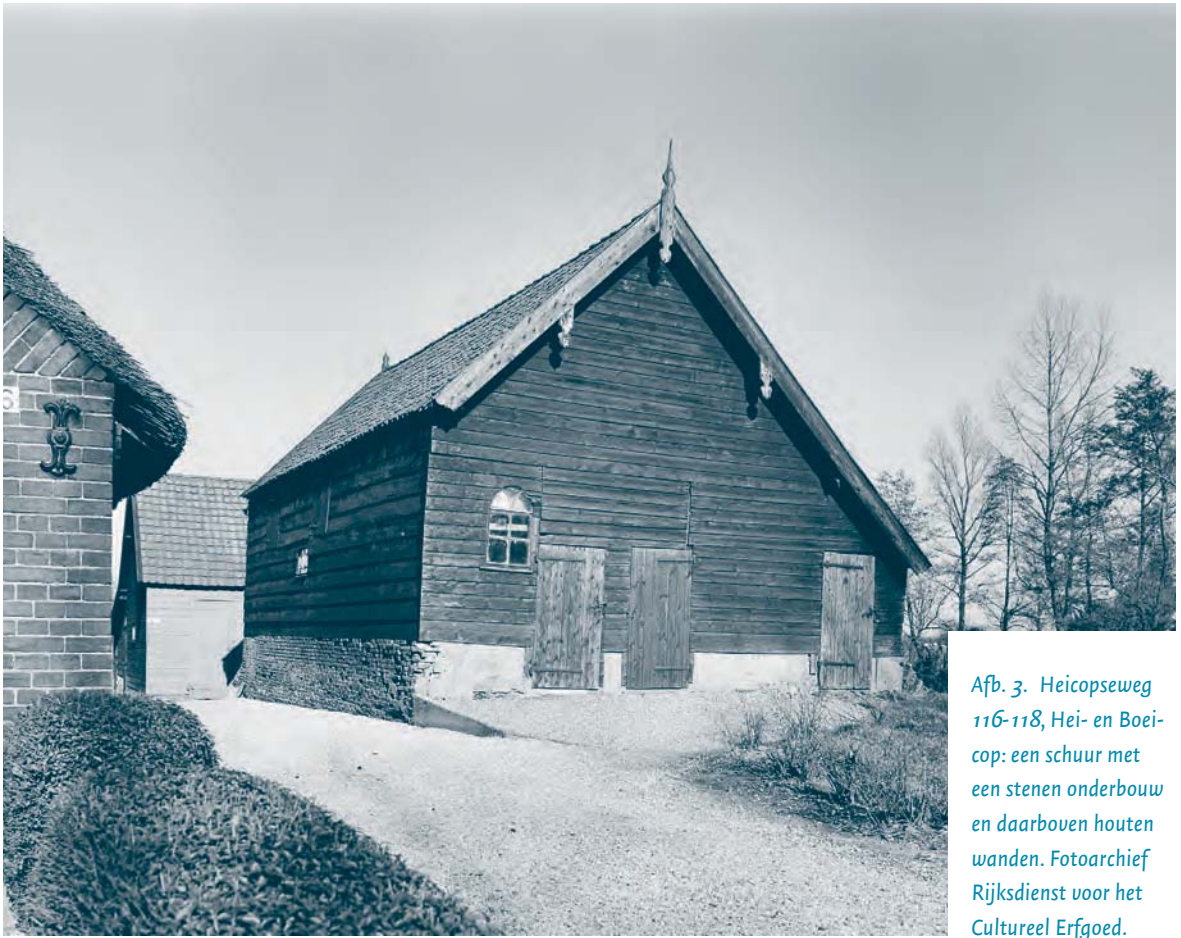
Afb. 3. Heicopseweg 116-118, Hei- en Boeicop: een schuur met een stenen onderbouw en daarboven houten wanden. Fotoarchief Rijksdienst voor het Cultureel Erfgoed.

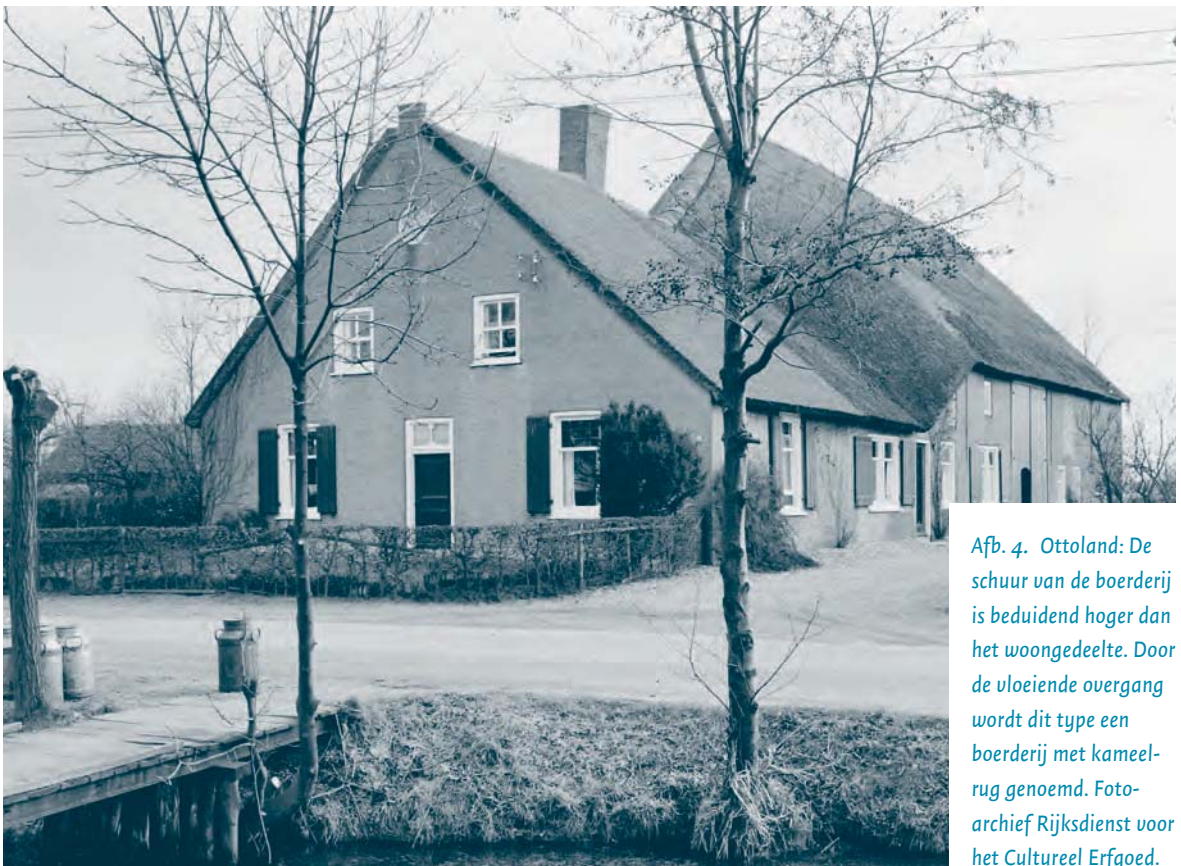
Afb. 4. Ottoland: De schuur van de boerderij is beduidend hoger dan het woongedeelte. Door de vloeiende overgang wordt dit type een boerderij met kameelrug genoemd. Fotoarchief Rijksdienst voor het Cultureel Erfgoed.

overgang van het lage woongedeelte naar het hoge bedrijfs gedeelte verliep geleidelijk, waardoor een ‘kameelrug’ ontstond (afb. 4).¹¹ In de Krimpenerwaard zijn tevens losstaande schuren geweest waarvan waterzolders of resten zijn aangetroffen.

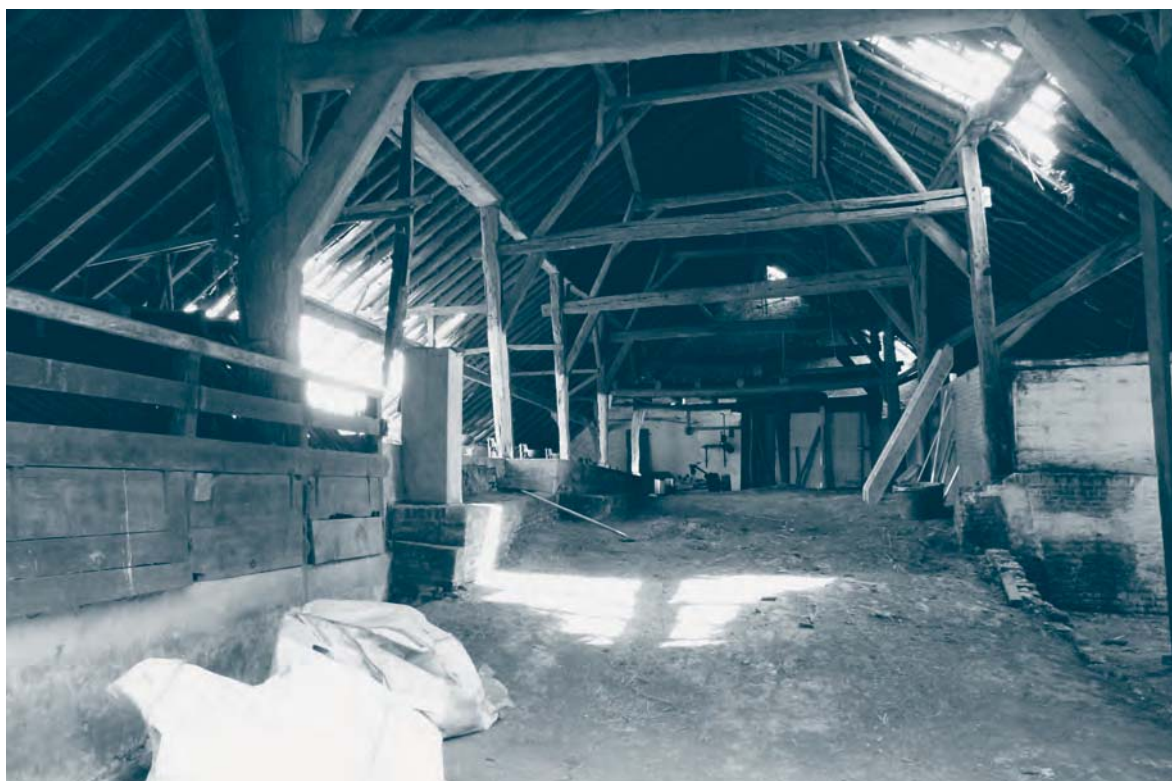
Afb. 5. Burggraaf 6, Meerkerk: in de boerderij is een waterstal op een aarden bult aanwezig. Door het oplopende talud konden de koeien naar de stal. Fotoarchief Rijksdienst voor het Cultureel Erfgoed.

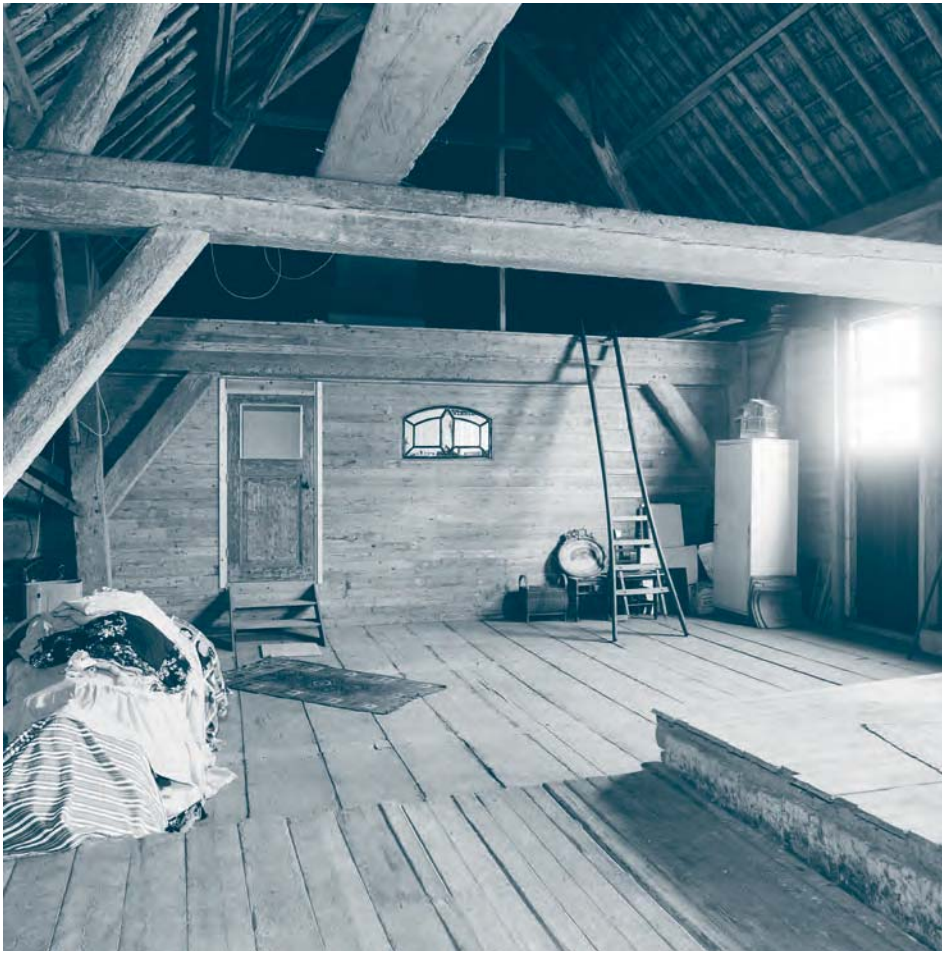
Afb. 6. Smalzijde 12, Nieuwland: op de zolder is een hoogteverschil waar te nemen, rechts op de foto, dat dienst deed als waterzolder. Dit gedeelte was verzaamd uitgevoerd om het gewicht van het vee te kunnen dragen. Fotoarchief Rijksdienst voor het Cultureel Erfgoed.

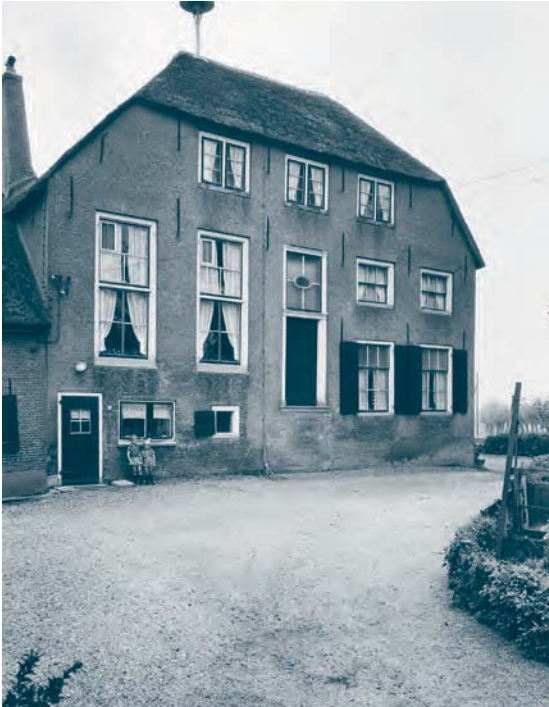
Afb. 7. Het Hooge Huys, Ottoland 30-32 in Ottoland: aan de hoge vensters, links in de gevel, is zichtbaar waar zich de waterkamer bevindt. In het midden van de gevel bevindt zich de vloeddeur. Fotoarchief Rijksdienst voor het Cultureel Erfgoed.

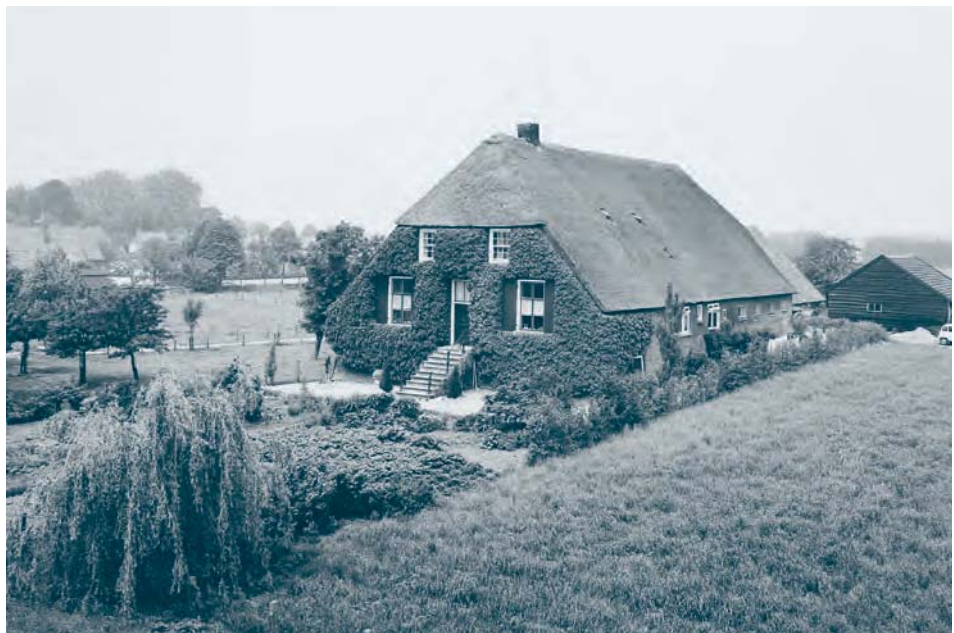
Afb. 8. Waalbanddijk 83, Dodewaard: de boerderij is geheel 'op hoogte' gebouwd. Aan de trap tegen de voor-gevel is zichtbaar hoe hoog de gehele begane grond van het woongedeelte is gelegen. Fotoarchief Rijksdienst voor het Cultureel Erfgoed.

Al wordt de term waterkamer of waterverdieping in Gelderland niet gebruikt, ook hier zijn voorbeelden aangetroffen van boerderijen die een verhoogde verdieping hebben. Een goed voorbeeld is boerderij Eindeakkers aan de Waalbanddijk in Dodewaard. Deze boerderij is in zijn geheel opgetrokken met een gemetselde voet, waardoor de begane grond ruim boven het maaiveld is gelegen (afb. 8).²⁷ Het woongedeelte is in tegenstelling tot de doorsnee boerderij geheel onderkelderd, waardoor het hele woongedeelte verhoogd is. Ook de grote T-boerderijen zijn vaak voorzien van een bovenverdieping die ten tijde van overstromingen bewoond werd.
